河北邢台冀中能源股份有限公司东庞矿 “6·8”一般运输事故调查报告

2025年6月8日10时31分许，河北邢台冀中能源股份有限公司东庞矿（以下简称“东庞矿”）11采区运料斜巷架空乘人装置检修试运转过程中发生一起运输事故，造成1人遇难，直接经济损失114.6万元。

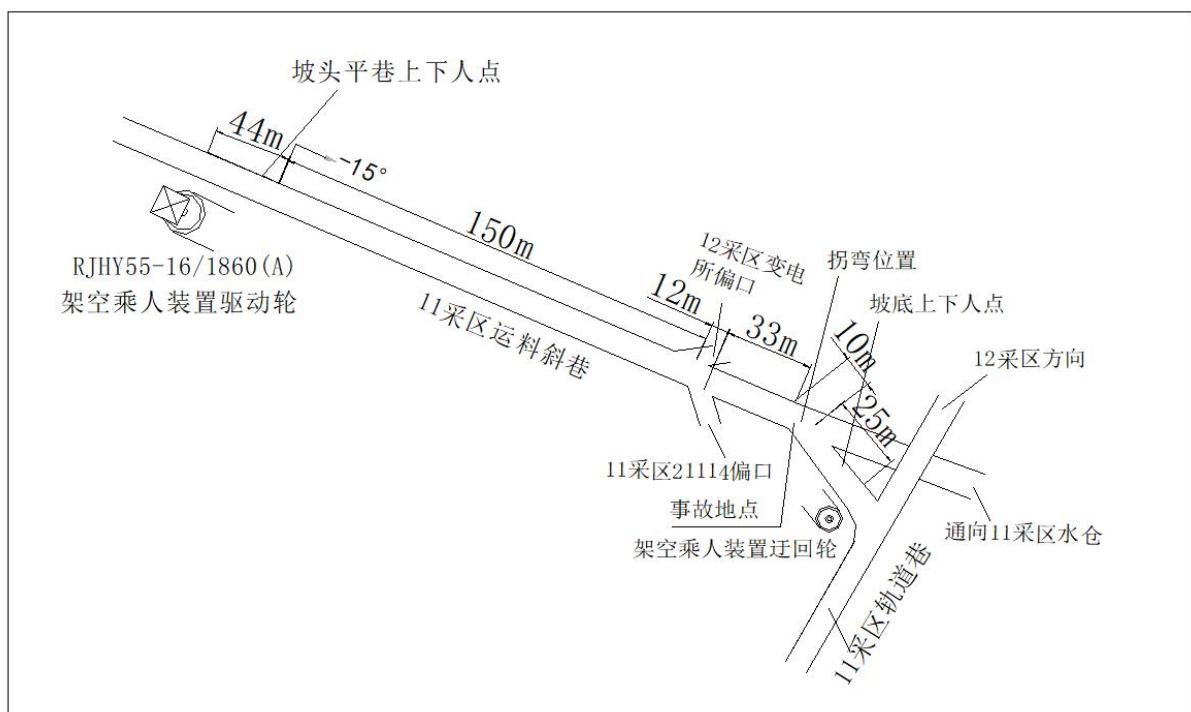
图1 11采区运料斜巷示意图

事故发生在 11 采区运料斜巷（21114 偏口以下 33m）架空乘人装置处（见图 1）。11 采区运料斜巷（斜坡段）全长约 410m，设计断面 $4.6\text{m} \times 3.7\text{m}$ ，平均倾角 14° ，最大倾角 15° 。11 采区运料斜巷坡头至 11 采区轨道巷偏口安装一部型号 RJHY55-16/1860 (A) 架空乘人装置。2024 年 7 月东庞矿对该架空乘人装置进行了改造，将机尾由 11 采区运料斜巷移至 11 采区轨道巷偏口平巷段，形成立体转弯，转弯角度约 28.9° ，转弯处巷道倾角约 15° 。改造后的架空乘人装置运行长度约 274m，运行速度 1.2m/s ，配套使用可旋转式专用吊椅。使用吊椅前需观察吊椅上端抱索器位置，吊椅的正确使用方式为：上行时抱索器在吊椅的左侧（乘人视角），下行时抱索器在吊椅的右侧（乘人视角）（见图 2）。

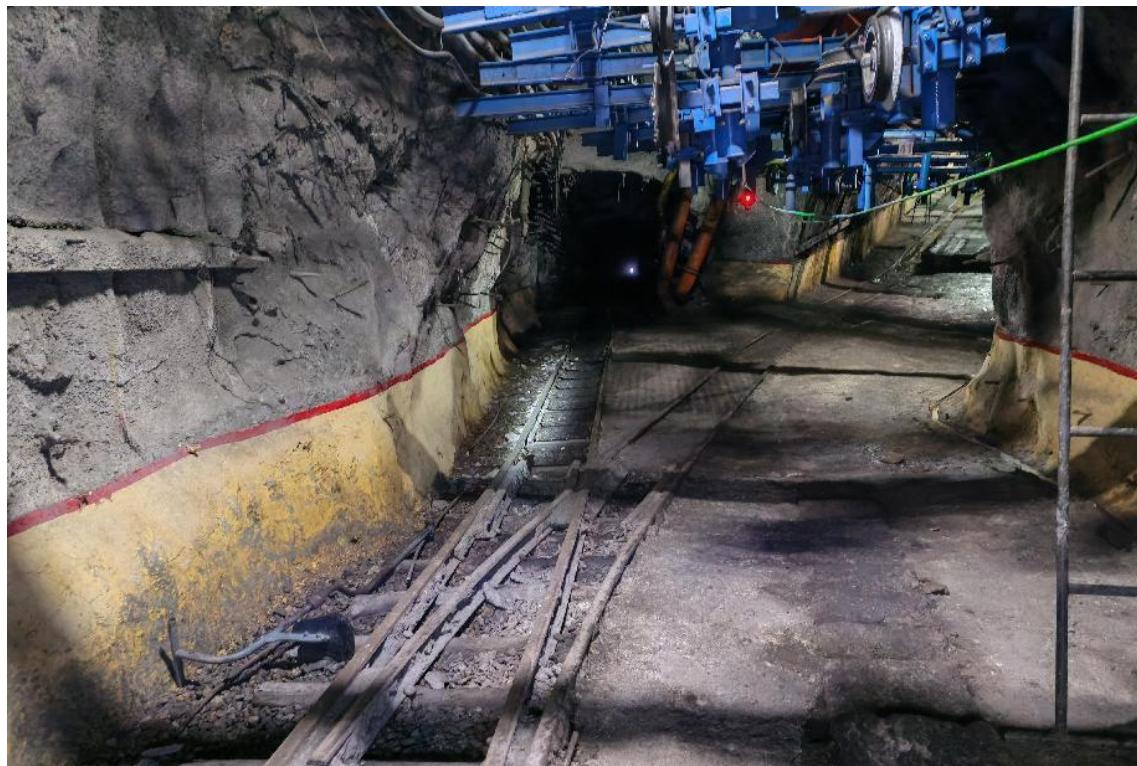
图 3 事故现场照片

事故现场位于 11 采区运料斜巷架空乘人装置 32 架横梁处，11 采区 21114 偏口以下 33m、距下人点 35m。1 个吊椅位于巷道左帮，平放在底板上，抱索器在吊椅的左侧（乘人视角）。右帮横梁支设了梯子。架空乘人装置已停用，现场有照明，没有发现血迹。11 采区运料斜巷坡底、21114 偏口处分别设置了 1 个视频监控摄像头，架空乘人装置操作硐室设置了控制主机和视频监控主机等设备，视频监控主机处可以看到视频画面（见图 3、4）。

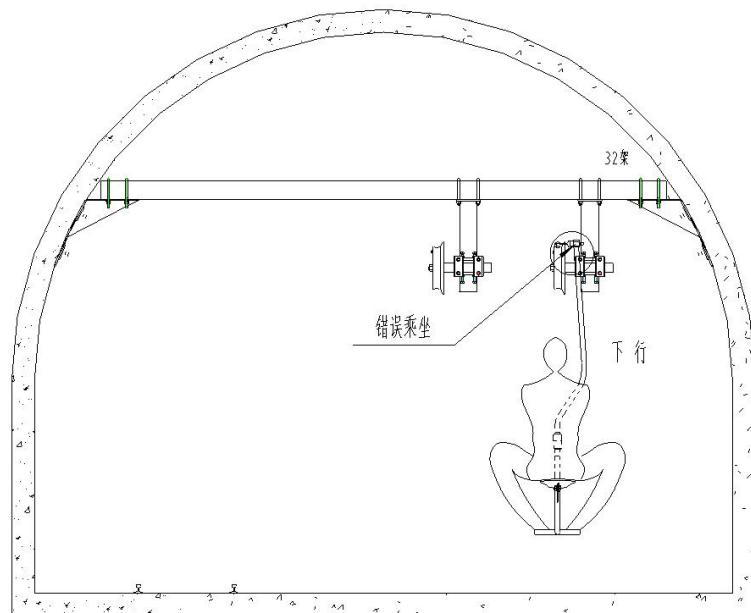
图 5 架空乘人装置错误乘坐示意图

9时20分许，白某带领刘某某、李某某开始更换轮系，运输区技术主管桑某在现场跟班。10时13分许，换上新轮系后，何某也来到现场帮忙收拾工具。10时30分，架空乘人装置开始试运转，何某、李某某、刘某某收拾工具，桑某坐在旁边，白某从坡底乘坐吊椅上行通过31架横梁后下来，摘掉吊椅后转身将未调整抱索器方向的吊椅悬挂在下行钢丝绳上并乘坐。3秒后，吊椅上部被32架横梁下方托绳轮轴卡住、下部翘起，将白某挤在钢丝绳和吊椅之间，触发架空乘人装置防掉绳保护，架空乘人

在检修试乘架空乘人装置时，白某在中途将未正确调整抱索

器方向的吊椅悬挂在下行中的钢丝绳上并乘坐，导致吊椅上部被横梁下方的托绳轮轴卡住、下部翘起，白某被挤在吊椅和钢丝绳之间，造成事故。

(四)强化日常监督管理。修订完善安全技术措施，明确架空乘人装置检修期间试运转具体方法，堵塞安全漏洞。全面开展

机电运输系统大检查，淘汰需调整抱索器方向的架空乘人装置。加强现场安全管理，严格落实安全技术措施要求，充分发挥班长和跟班人员现场监督检查作用，及时发现消除事故隐患。加大反“三违”力度，严禁违章指挥，坚决制止、纠正中途上下架空乘人装置等违规行为。
