关于非煤矿山安全监察移送问题的整改报告

承德承钢黑山矿业有限公司
东大洼、西山露天采场最终边坡
控制爆破设计与施工标准设计说明书

东大洼、西山露天采场安全隐患整改方案

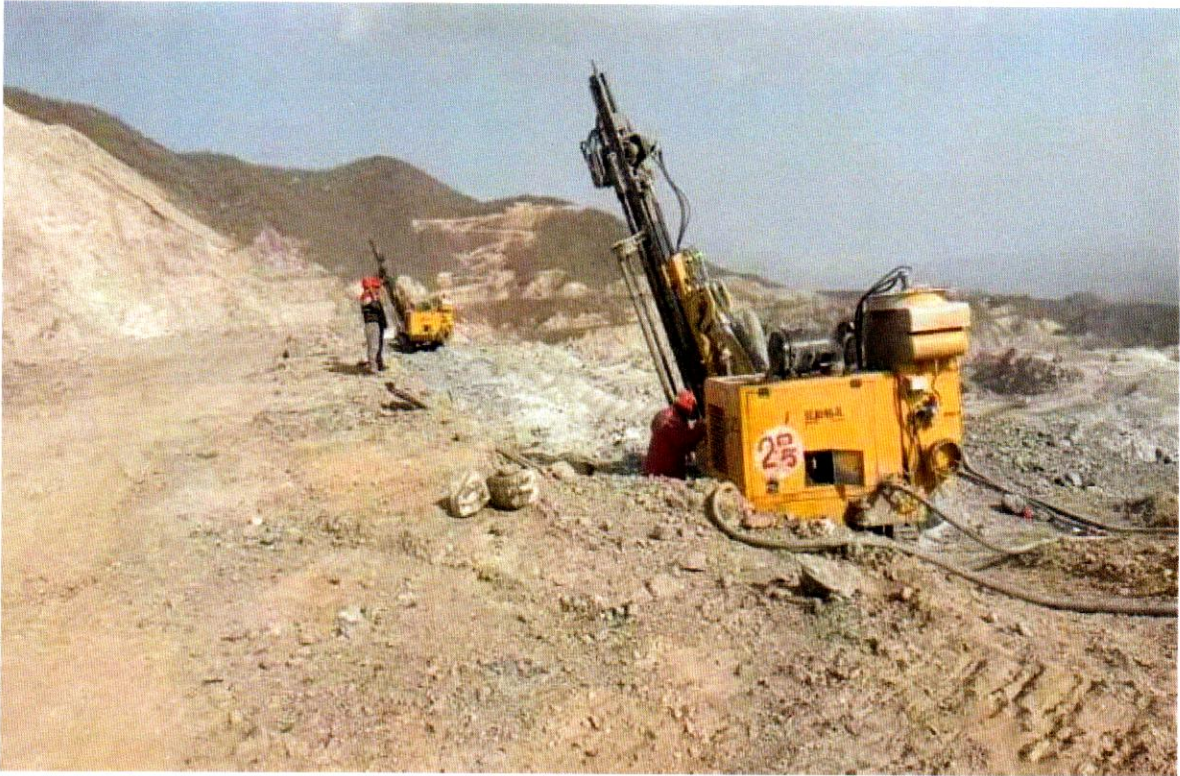
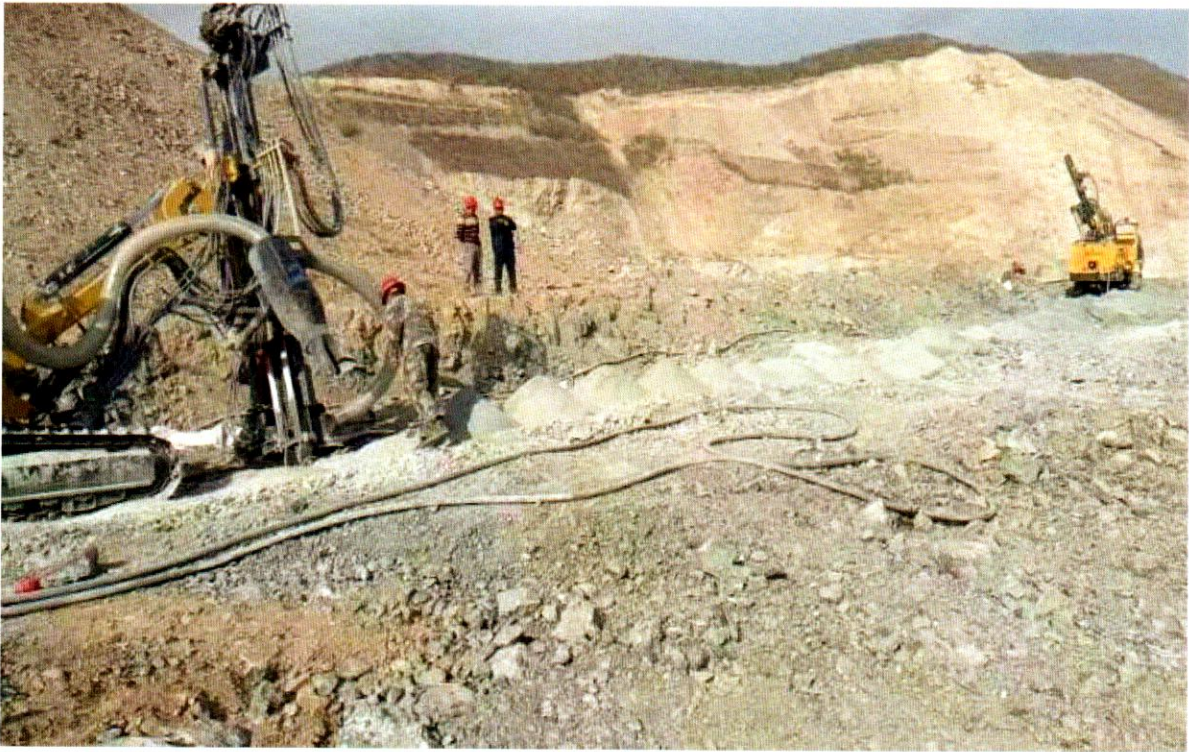
980、970 平台现场整改照片

1. 东大洼采场 980、970 台阶临近最终边帮，未采取控制爆破措施。违反《金属非金属矿山安全规程》第 5.2.4.2 规定。

整改情况：根据《金属非金属矿山安全规程》5.2.4.2 条规定，临近最终边坡作业应采取控制爆破减震，保持台阶的安全坡面角，不应超挖坡底。企业已委托爆破单位出具了《承德承钢黑山矿业有限公司东大洼、西山露天采场最终边坡控制爆破设计与施工标准设计说明书》，并制定了预裂爆破施工管理制度。正在对 980m、970m 平台边坡采用预裂爆破的方式进行削坡处理，整

改后形成 18 米宽安全平台，坡面角 70° 。

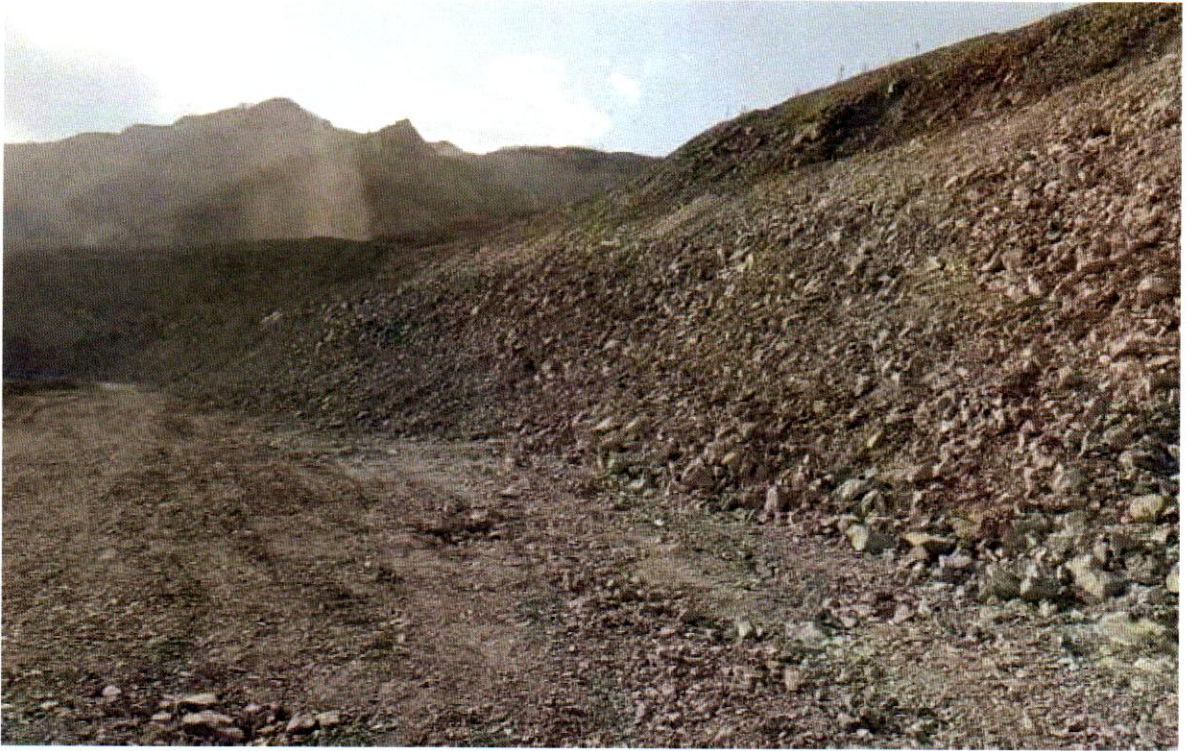
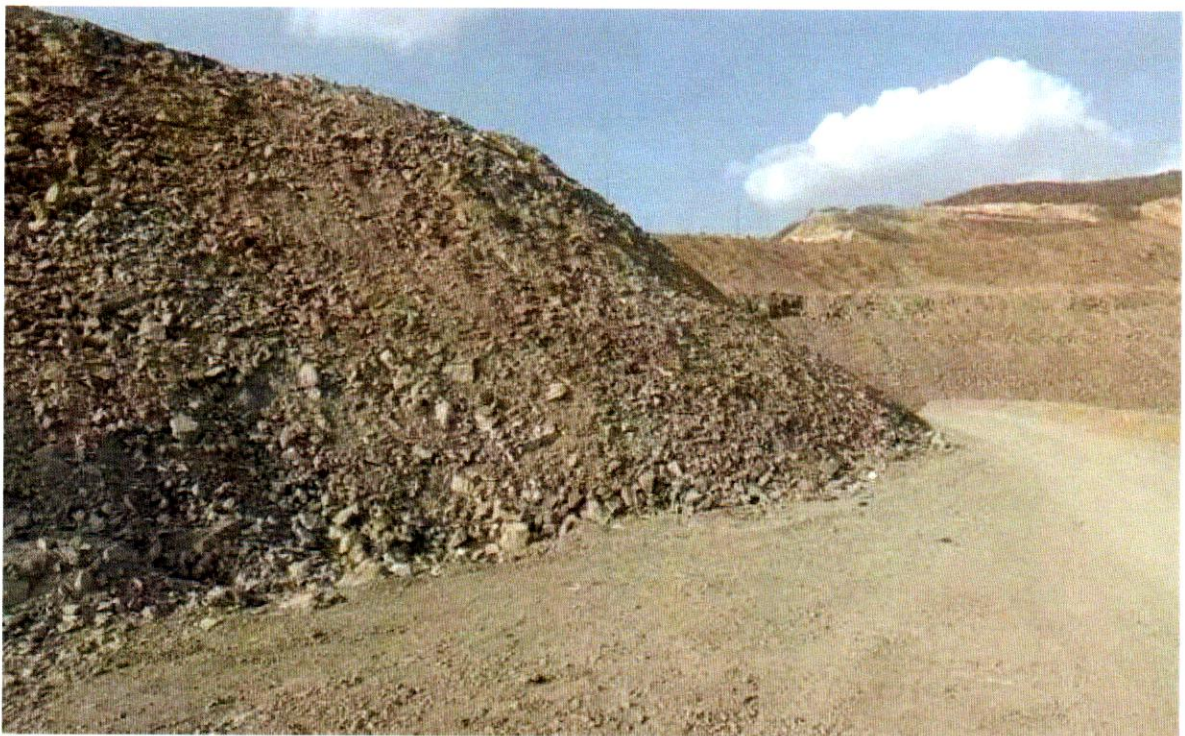
980、970 平台清理浮石后照片

2. 东大洼采场 980、970 台阶有浮石未及时处理。违反《金属非金属矿山安全规程》第 5.2.4.4 条规定。

整改情况：已对 980m、970m 平台的浮石进行清理，同时加强边坡日常管理，及时消除浮石、险石等事故隐患。

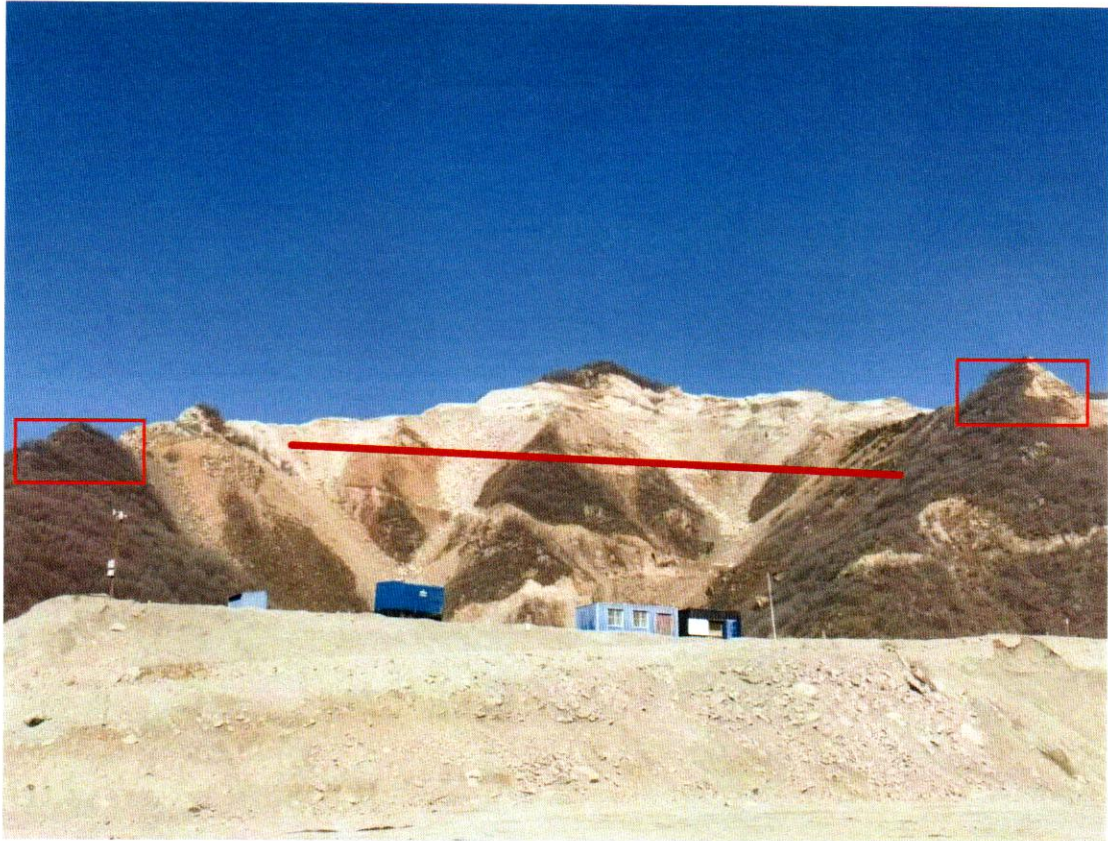
西山采场整改示意图

3. 西山采场剥离下来的废石顺坡无序排放，有滑塌的风险；废石堆积场所下部运输道路未封堵到位。违反《金属非金属矿山安全规程》第 5.5.1.2 条规定。

整改情况：已将西山采场废石堆积场所下部运输道路封闭，并设置警示标志，禁止人员车辆进入。西山采场整改工程计划分两期进行，一期工程如图中红线位置，将坡面堆积的岩石清理干净，并形成 1165m、1155m 安全平台，平台宽 10 米，台阶坡面角 70° ；二期工程为图中红框所示位置 and 红线下方的废石清理，目前正在积极办理林地手续和解决百姓争议问题，预计需要 2 个月时间解决以上问题，待问题解决后，在红线下方再修建两个 10 米宽安全平台，彻底清除堆置的废石，并且可以有效的防止上部作业的岩石滚落，红框位置随着西山采场的开采逐步进行治理，按照西山采场设计的平台规格做出安全平台，与西山采场相连，形成统一整体，不再出现一面墙或孤山包的现象。

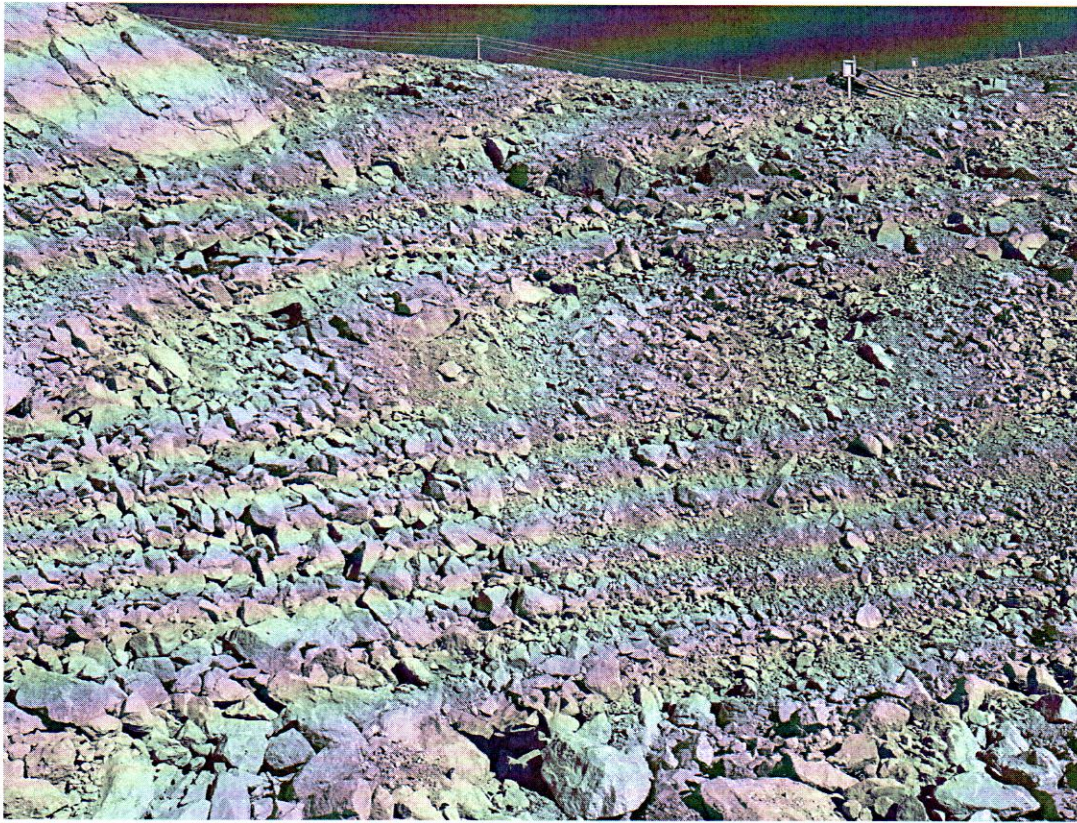
图一 980m 平台边坡

1、东大洼采场 980m、970m 平台临近最终边帮，未采取控制爆破措施。

根据《金属非金属矿山安全规程》5.2.4.2 条规定，临近最终边坡作业应采取控制爆破减震，保持台阶的安全坡面角，不应超挖坡底，计划对 980m、970m 平台边坡采用预裂爆破的方式进行削坡处理，整改后形成 18 米宽安全平台，坡面角 70° ，同时也解决了边坡存在浮石的隐患，目前已委托相关单位出具了《承德承钢黑山矿业有限公司东大洼、西山露天采场最终边坡控制爆破设计与施工标准设计说明书》，并制定了预裂爆破施工管理制度，待经过论证后立即投入整改。

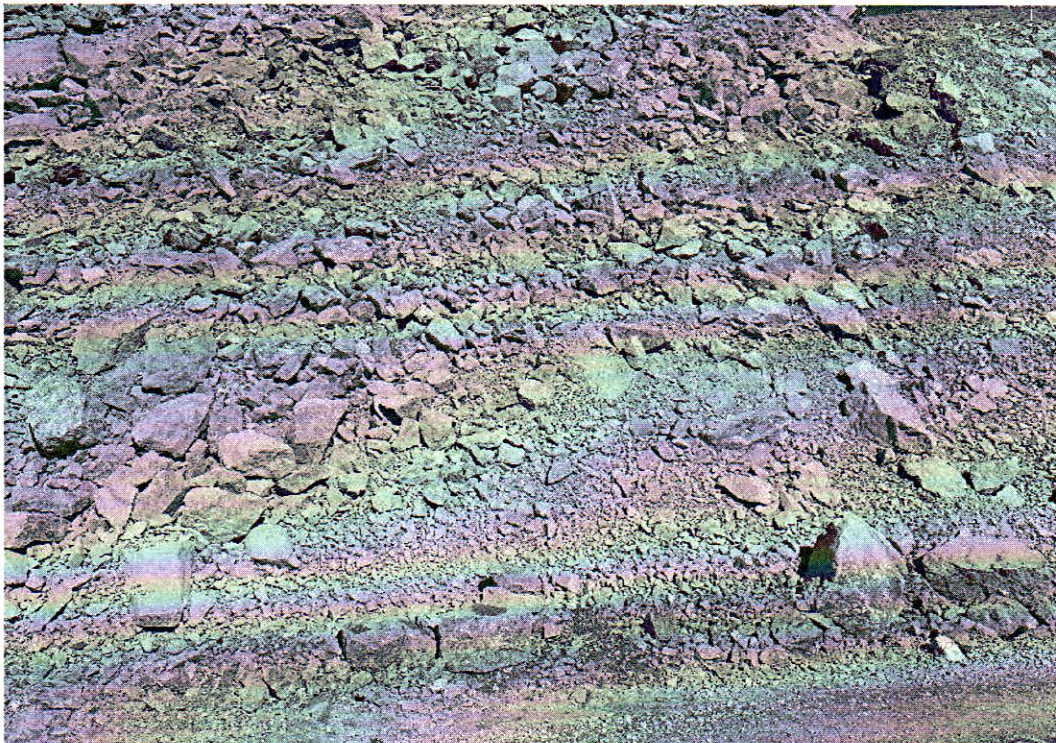
图三 边坡浮石

2、东大洼采场 980m、970m 台阶有浮石未及时处理。

对 980m、970m 平台的浮石进行清理，露出边坡的岩体，随后在 980m、970m 平台实施控制爆破，形成 70° 坡面角以减少浮石，同时加强边坡日常管理，及时的清理浮石。

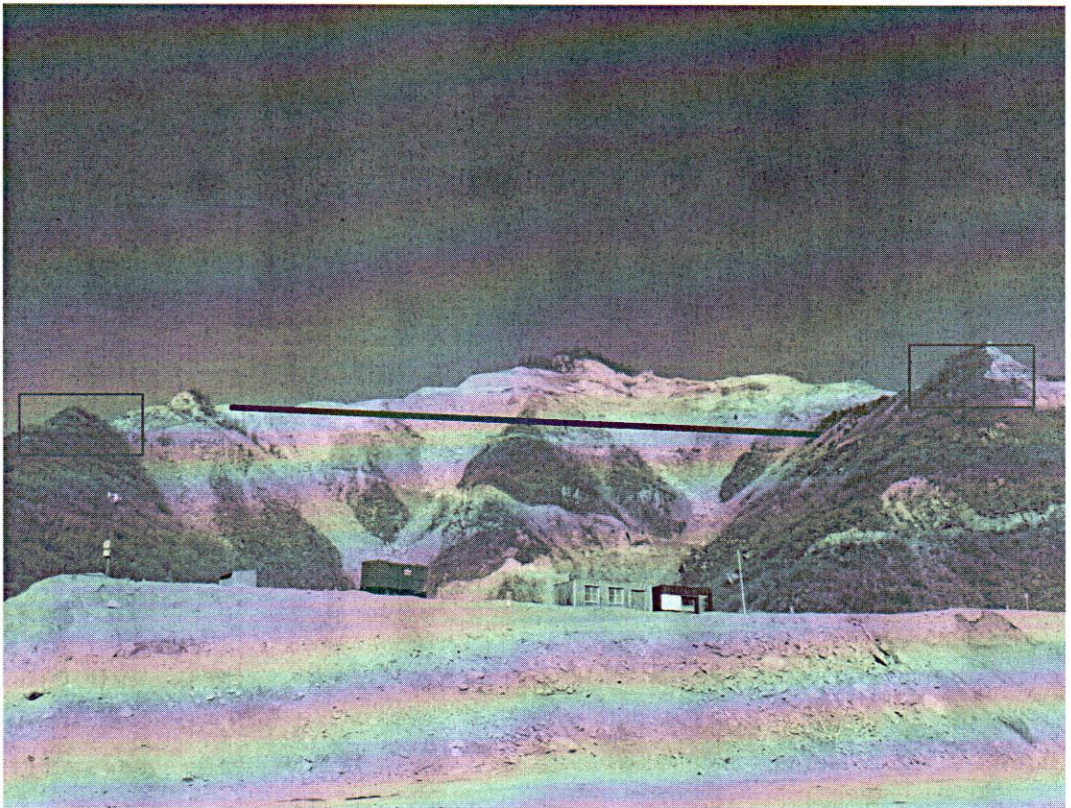
图四 西山采场

3、西山采场剥离下来的废石顺坡无序排放，有滑塌的风险；废石堆积场所下部运输道路未封堵到位。

西山采场整改工程分两期进行，一期工程如图中红线位置，将坡面堆积的岩石清理干净，并形成 1165m、1155m 安全平台，平台宽 10 米，台阶坡面角 70° ，废石清理完毕后，将运输道路封堵并设置警示标志，禁止人员车辆进入；

二期工程为图中红框所示位置和红线下方的废石清理，目前正在积极办理林地手续和解决百姓争议问题，预计需要2个月时间解决以上问题，待问题解决后，在红线下方再修建两个10米宽安全平台，彻底清除堆置的废石，并且可以有效防止上部作业的岩石滚落，红框位置随着西山采场的开采逐步进行治理，按照西山采场设计的平台规格做出安全平台，与西山采场相连，形成统一整体，不再出现一面墙或孤山包的现象。
